Archäologie und Bauforschung in Österreich 2021

Fundberichte aus Österreich

Band 60 • 2021

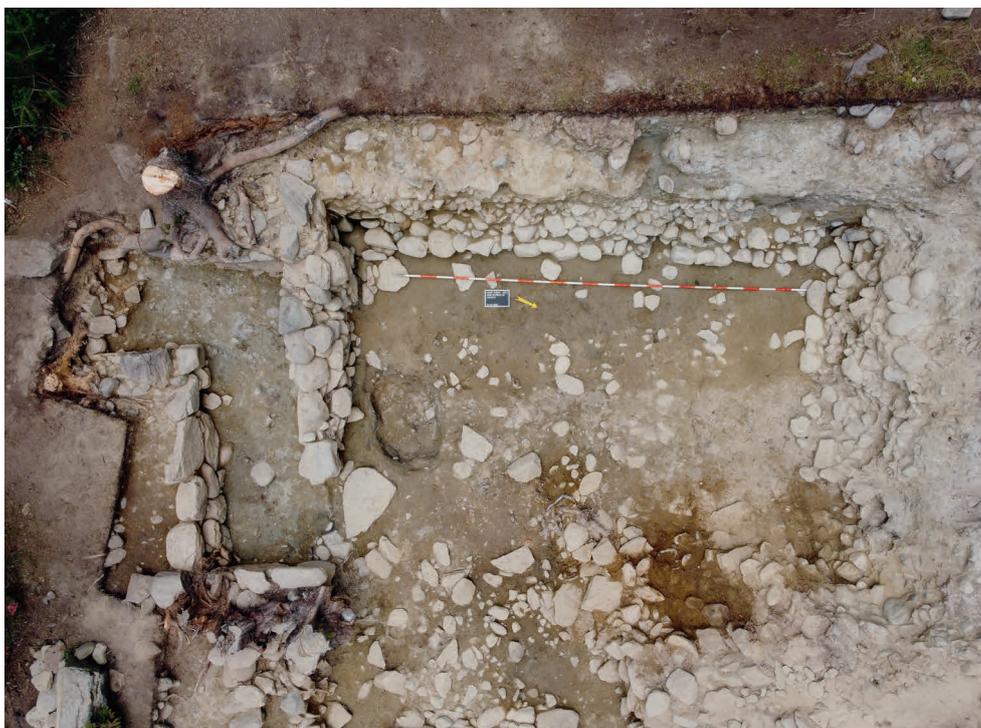
Abb. 2: Birgitz (Mnr. 81105.21.01). Gesamtaufnahme des Korridors und des Innenraums von Haus II auf der Hohen Birga (Blick nach Westen).

Nach Entfernung des Baumbestandes erschienen im Süden bereits die Mauern des Korridors, durch den das Gebäude ursprünglich betreten werden konnte (Abb. 2). Der Z-förmig gewinkelte Gang führte von Süden leicht abfallend in den nördlich gelegenen Innenraum. Er war im Zuge der Altgrabungen noch nicht freigelegt worden, da sich in seinem Inneren zum einen die Steine der verstürzten Gangmauern, zum anderen aber auch die großen Steinplatten fanden, die den Gang ursprünglich abgedeckt hatten. Die Mauern hatte man zur Innenseite des Ganges sorgfältig auf Sicht errichtet und bis auf die Zwischenmauer wohl alle ohne Hinterfüllung direkt gegen den anstehenden Erdboden gesetzt. Sie wurden unregelmäßig aus ein bis fünf Lagen großer Steine mit kleinerem Steinmaterial dazwischen gebildet (Breite 0,41–0,55 m, erhaltene Höhe 0,38–1,20 m).
