Fundberichte aus Österreich

FÖ · Band 58 · 2019

Archäologische Maßnahmen des Jahres 2019 in Tirol.

KG Birgitz, OG Birgitz

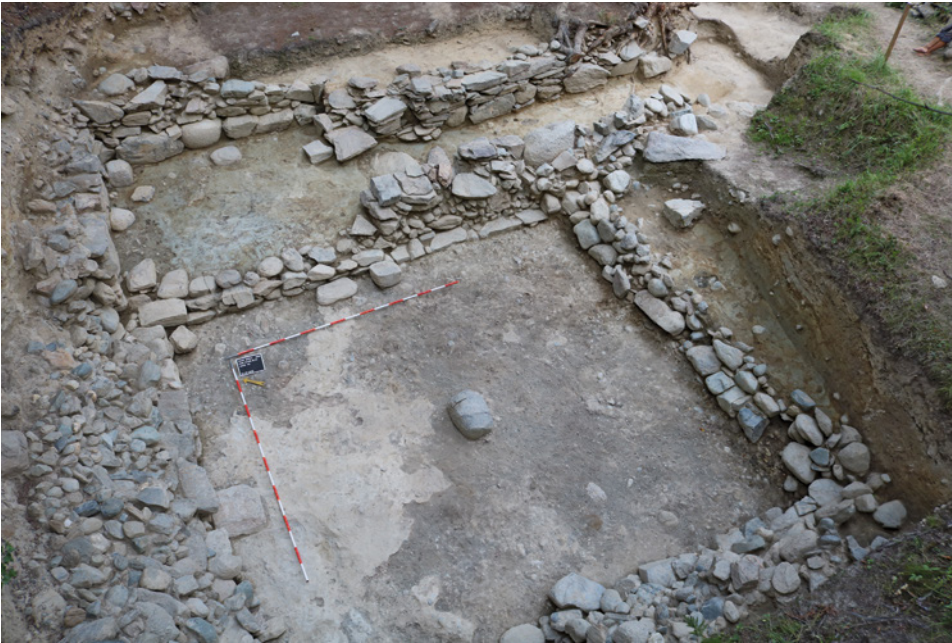
Abb. 1 Birgitz (Mnr. 81105.19.01). Das freigelegte Haus XII auf der »Hohen Birga« (Blick nach Osten).

1954 – im letzten zumindest durch Veröffentlichungen dokumentierten Jahr seiner Grabungen – deckte Osmund Menghin auch Haus XII auf der untersten Terrasse auf. Seinen Angaben zufolge handelte es sich um ein eingetieftes, wohl zweigeschoßiges Gebäude, an dessen Ostseite ein Gang in den westlich gelegenen Innenraum führte. Bei den Grabungen 2018 konnte das in eine Senke eingetiefte Gebäude fast zur Gänze freigelegt werden (**Abb. 1**). 2019 galt es, die Grabung abzuschließen und letzte Details wie etwa den konkreten Wandaufbau mit Auflagesteinen und Pfostenschlitzen oder den Übergang zwischen Haupt- und sogenanntem Vorraum zu klären sowie die Reste der gestampften Lehmfußböden freizulegen.

Im Gang befanden sich ca. 1,5 m vor seinem Nordende zwei gegenüberliegende Pfostenschlitze für den hölzernen Türstock. Zwischen den Schlitzen fanden sich flache Steine im Lehmfußboden, die vermutlich als Auflage für den Türrahmen gedient hatten. Im Vorraum waren mehrere der Nord-, Ost- und Südseite vorgelagerte Unterlagssteine verlegt, die derzeit mit einer hölzernen Konstruktion, am wahrscheinlichsten einer Treppe, ins Obergeschoß in Verbindung gebracht werden können. Dies würde auch generell die Ausnehmung des Raumes nach Osten hin erklären. Während im übrigen Bereich des Vorräumens auf dem gestampften Lehmfußboden eine dunkle, den ursprünglichen Laufhorizont markierende Kulturschicht freigelegt werden konnte, fand sich diese im Bereich der Unterlagssteine nicht. Dies kann als Hinweis darauf gesehen werden, dass diese Stelle – eben unter der vermuteten Treppe – wenig begangen worden ist. Die Kulturschicht des Laufhorizonts selbst fand sich aber nicht nur im nördlichen Teil des Vorräumens, sondern konnte auch im nordöstlichen Teil des eigentlichen Innenraumes mit einer klaren Kante nach Süden und Westen weiterverfolgt werden. Diese Kante markierte somit die Grenze der Altgra-

Zwischen Haupt- und Vorraum befand sich eine dreilagige Steinreihe in der Flucht der westlichen Korridorwand, die als Schwelle angesprochen wird. Es ist davon auszugehen, dass über dieser Steinkonstruktion eine Holzverbauung, eventuell in Form einer Treppe, errichtet worden ist, über welche der Hauptraum betreten werden konnte. Zumindest die obersten und die untersten Auflagesteine wiesen ein ähnliches Niveau auf, das es ermöglichte, flache Bretter daraufzulegen. Im Innenraum zeigte sich nach dem Entfernen des Versturzes sämtlicher Wände überall dieselbe Konstruktion: In ein bis zwei Lagen verlegte, flache Steine dienten als Unterlage für die horizontalen Balken der hölzernen Wände. Zwischen diese und die Baugruben waren Steine als Hinterfüllung eingebracht worden. Flache Steine in den Ecken, mittig vor den einzelnen Wänden des Innenraumes und in der Mitte des Raumes dienten als Unterlagssteine für die vertikalen Holzpfosten, die wohl nicht die Dachkonstruktion, sondern eher ein noch anzunehmendes Obergeschoß trugen.
