## Archäologie im Bundesdenkmalamt 2020

# Fundberichte aus Österreich

**Band 59 • 2020**

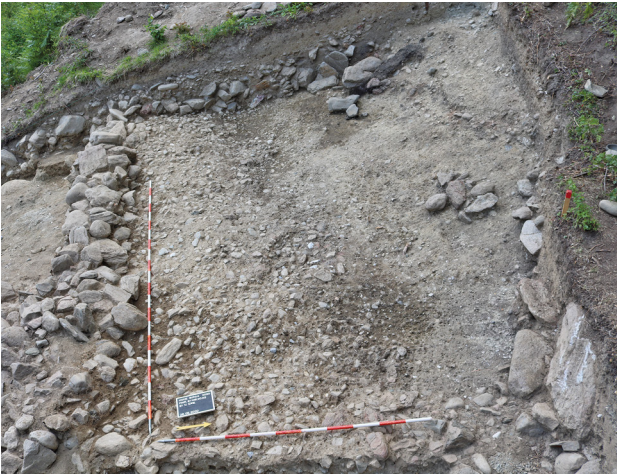
**Abb. 2** Birgitz (Mnr. 81105.20.01, 81105.20.02). Terrasse mit Rollierung des Ost-West verlaufenden Weges zur eisenzeitlichen Siedlung »Hohe Birga« (Blick nach Westen).

Nach Entfernung der Steine konnte unter diesen im Bereich der ersten Terrasse die Rollierung eines weiteren, älteren Weges, der wohl mit dem bereits 1953 erfassten Weg ident ist, flächig auf einer Länge von 7,50 m freigelegt werden. Dieser stieg von Osten nach Westen leicht an, dürfte etwa 2 m breit gewesen sein und bestand aus einer sorgfältig verlegten, leicht gewölbten Rollierung aus faustgroßen Steinen über einer dunklen, lehmigen Schicht mit vereinzelt Steinen. Ein Tiefschnitt durch den Weg ermöglichte die Rekonstruktion seine Errichtung: Zunächst hatte man den gewachsenen Schotterboden im Norden abgegraben, dann entlang dieser Kante – wohl zu ihrer Stabilisierung und als Unterbau des Weges – größere Steine eingebracht und so die oberste Terrasse angelegt. Die darauf aufgebrachte Rollierung wies im Norden, wo sie noch leicht über den gewachsenen Boden verlief, eine Stärke von 0,15 m auf, während sie unterhalb der Kante bis zu 0,45 m stark war.

men worden sind. Die nördlichste diente offensichtlich bewusst dem Anlegen eines von Osten nach Westen ansteigenden Weges, der in zwei Phasen festgestellt werden konnte. Für die Absicherung dieser Terrasse vor einer Verschüttung durch Material von Norden her beziehungsweise gegen ein Abrutschen des Weges nach Süden hin konnten Indizien, aber keine eindeutigen Befunde erbracht werden. Aufgrund der Orientierung dürfte der Weg im Südwesten in die eigentlichen Siedlungsterrassen oben am Hügel eingemündet haben; dort scheint sich somit der eigentliche Zugang zur Siedlung befunden zu haben und nicht, wie der heutige, rezente Zugang suggeriert, im Südosten. Wie dieser Zugangsbereich ursprünglich architektonisch, möglicherweise in Form einer Toranlage, ausgestaltet war, können erst künftige Forschungen zeigen. Für das von Osmund Menghin wohl in Analogie zu Gräberstraßen antiker Kulturen im Bereich des Weges vermutete, zur Siedlung gehörige Gräberfeld fanden sich jedoch bislang keinerlei Hinweise.

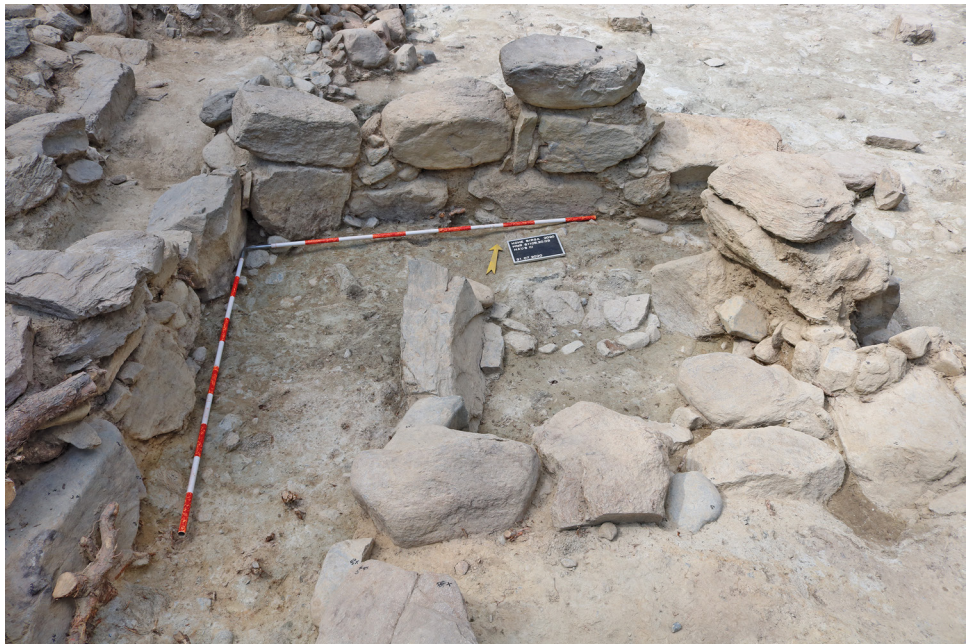
**Abb. 3** Birgitz (Mnr. 81105.20.03). Gang und Nische von Haus III der eisenzeitlichen Siedlung auf der »Hohen Birga« (Blick nach Norden).

2020 konnte das in eine Senke eingetieft Haus III vollständig freigelegt und ein nahezu quadratischer Grundriss mit Seitenlängen von 8 × 8 m festgestellt werden. Nach Entfernung des Versturzes zeigte sich in der Südwestecke ein von den Altgrabungen 1949 vollständig unberührt gebliebener, L-förmiger Korridor, über den das Haus betreten werden konnte (Abb. 3). Dieser war zwischen 0,80 m und 1,0 m breit, verlief 3,5 m leicht abfallend in Nord-Süd-Richtung und bog dann nach Osten ab, wo er sich zu einem kleinen Vorraum erweiterte, um dann nach 3,5 m in die eigentlichen Innenräume des Hauses zu führen. Der kleine nischenartige Vorraum, der durch die Zwischenmauer des Ganges und die westliche Mauer des Innenraumes gebildet wurde, könnte möglicherweise ursprünglich einer hölzernen Leiter, die in ein Obergeschoß führte, Platz geboten haben. Der Gang und der Vorraum wurden durch bis zu vier Lagen hoch erhaltene Mauern aus Bruch- und Bachsteinen gebildet. Die Trockenmauern waren ohne Fundament auf den gewachsenen Boden gesetzt worden und im Gang noch bis zu einer Höhe von 1,10 m erhalten. Zwischen der Zwischenmauer und der Nordmauer, ganz sicher aber in der Ostmauer des Ganges ist wohl eine hölzerne Türkonstruktion zu vermuten. Die beiden ca. 0,50 m tiefen und 0,80 m breiten Wangen der Ostmauer wurden aus großen Quadersteinen gebildet. Im Gangbereich hatten sich vor allem im nördlichen Bereich noch Reste des Laufflurhorizonts über einem gestampften Lehmfußboden erhalten.

Das Innere des Gebäudes bestand aus zwei Räumen. Durch die Tür der Ostmauer des Ganges gelangte man in einen länglichen Raum mit ca. 10 m<sup>2</sup> Fläche, der in der Nord-Süd-Achse die gleiche Breite wie der Gang aufwies und in der Flucht von dessen Nordmauer durch eine nur noch teilweise erhaltene Zwischenmauer vom zweiten Raum abgetrennt war. Dieser nahm mit ca. 37 m<sup>2</sup> Fläche in der gesamten West-Ost-Ausdehnung den Nordbereich des Gebäudes ein.
